## FAQ – Oberflächen- bzw. Pflegefehler

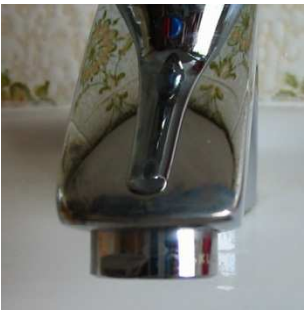
| Bild | Erkennungsmerkmal | Ursache | Beurteilung |
|---|---|---|---|
| | Chromschicht schimmert in Regenbogenfarben | Säureangriff mit leicht flüchtiger Säure z.B. Salz- oder Essigsäure; Anwendung des Reinigungsmittels unverdünnt; Anhaftendes RM nicht ausreichend abgespült; Anfangsstadium | Hier liegt immer ein Pflegefehler vor. Kein Werksfehler. |

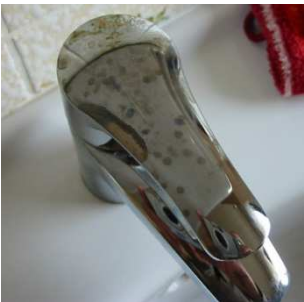
| Bild | Erkennungsmerkmal | Ursache | Beurteilung |
|---|---|---|---|
| <br> | dunkle Flecke (Leopardenmuster), Tropfen- bzw. Ablaufspuren | Säureangriff mit leicht flüchtiger Säure z.B. Salz- oder Essigsäure; Anwendung des RM unverdünnt; Anhaftendes RM nicht ausreichend abgespült | Hier liegt in der Regel immer ein Pflegefehler vor. Kein Werksfehler. |

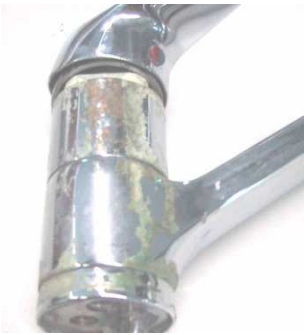
| Bild | Erkennungsmerkmal | Ursache | Beurteilung |
|---|---|---|---|
| | keine Beschichtung, Messing sichtbar | wie oben, Endstadium der v. g. Erscheinungen | Hier liegt in der Regel immer ein Pflegefehler vor. Kein Werksfehler. |

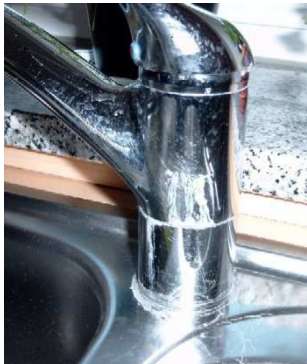
| Bild | Erkennungsmerkmal | Ursache | Beurteilung |
|---|---|---|---|
| | Kratzer, die Oberfläche wirkt matt | wie oben, allerdings ist der Schaden weiter fortgeschritten | Hier liegt immer ein Pflegefehler vor. Kein Werksfehler. |

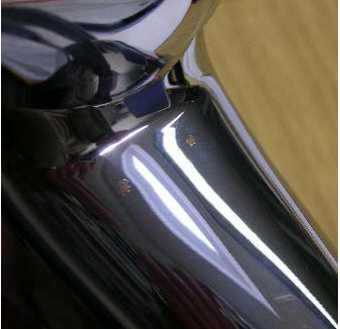
| Bild | Erkennungsmerkmal | Ursache | Beurteilung |
|---|---|---|---|
| | Kleine lokale Bereiche ohne Beschichtung, das Grundmaterial ist zu sehen | <p>Verunreinigungen (Staub, Kernsand) in der Chromoberfläche, im Ausgangsstadium als Pickel fühlbar, wurden durch Polieren (werksseitig) oder Putzen (kundenseitig) entfernt. Aus dem Pickel entsteht durch Herauslösen der Verunreinigung eine Pore, die durch Korrosion Kontakt zum Untergrund schafft. Die Chromoberfläche löst sich nur in geringem Maße, da die Haftung zum Untergrund sonst in Ordnung ist.</p> <p>Poren in der Nickelschicht z.B. durch Anhaftung von Gasbläschen während des Galvanisierens sind ebenfalls denkbar.</p> | Hier liegt ein Werksfehler vor. Der Prozess läuft aber in der Regel so langsam ab, dass betroffene Armaturen außerhalb der Gewährleistung sind. |
